SAFETY BULLETIN No. SD-1/008a

Betrifft: Alle SD-1 Flugzeuge (Werksbauten) bis SN 135 und alle Bausatzflugzeuge

Gegenstand: Lose Nietverbindungen an allen Steuerstangen der Höhenruder und Flaperon Steuerung

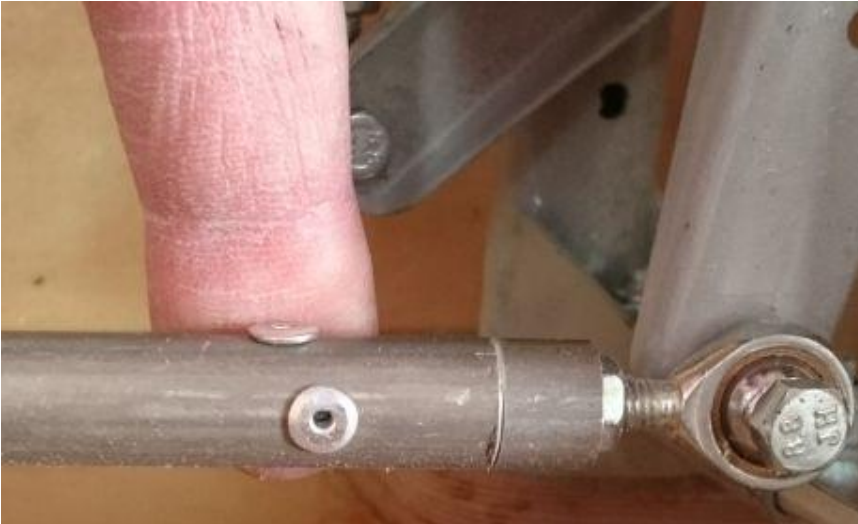
Anlass: Es wurden an einigen Flugzeugen lose Nietbefestigungen an den Steuerstangenköpfen, besonders an den Steuerstangen zur Steuerung der Flaperons, gefunden. Bei weiterem Betrieb besteht die Gefahr, dass die Niete abscheren können. Das Problem wird durch die Produktionstoleranz der verwendeten Aluminiumrohren in der Steuerung hervorgerufen. Es gibt jedoch auch Flugzeuge, die bei einer Gesamtflugzeit von mehr als 800 Stunden keinerlei Auffälligkeiten zeigten.

1. Entfernen Sie den Sitz
2. Entfernen Sie die Rumpfseitenverkleidung (Handlochdeckel)
3. Benutzen Sie genügend Licht zur Überprüfung. Überprüfen Sie die Niete auf ein mögliches Spiel zwischen dem Steuerstangenkopf, der Steuerstange (Rohr) und den Nietköpfen indem Sie das Steuerstangenende, wie auf dem Bild unten, seitlich durch ziehen und drücken belasten.

4. Überprüfen Sie alle Nietverbindungen nicht nur an den Steuerstangen zum Flaperon sondern auch die am Höhenleitwerk.
5. Tauschen Sie, bei positivem Befund, das Niet an dem Gelenkstangenkopf aus indem Sie der 2. Anleitung folgen.
